aménager des sentiers en terrains accidentés

AMENAGER DES SENTIERS EN TERRAIN ACCIDENTE

AVANT-PROPOS

Cette brochure: "Aménager des sentiers en terrain accidenté" présente des aménagements réalisés sur quatre sentiers situés dans le Parc National des Ecrins:

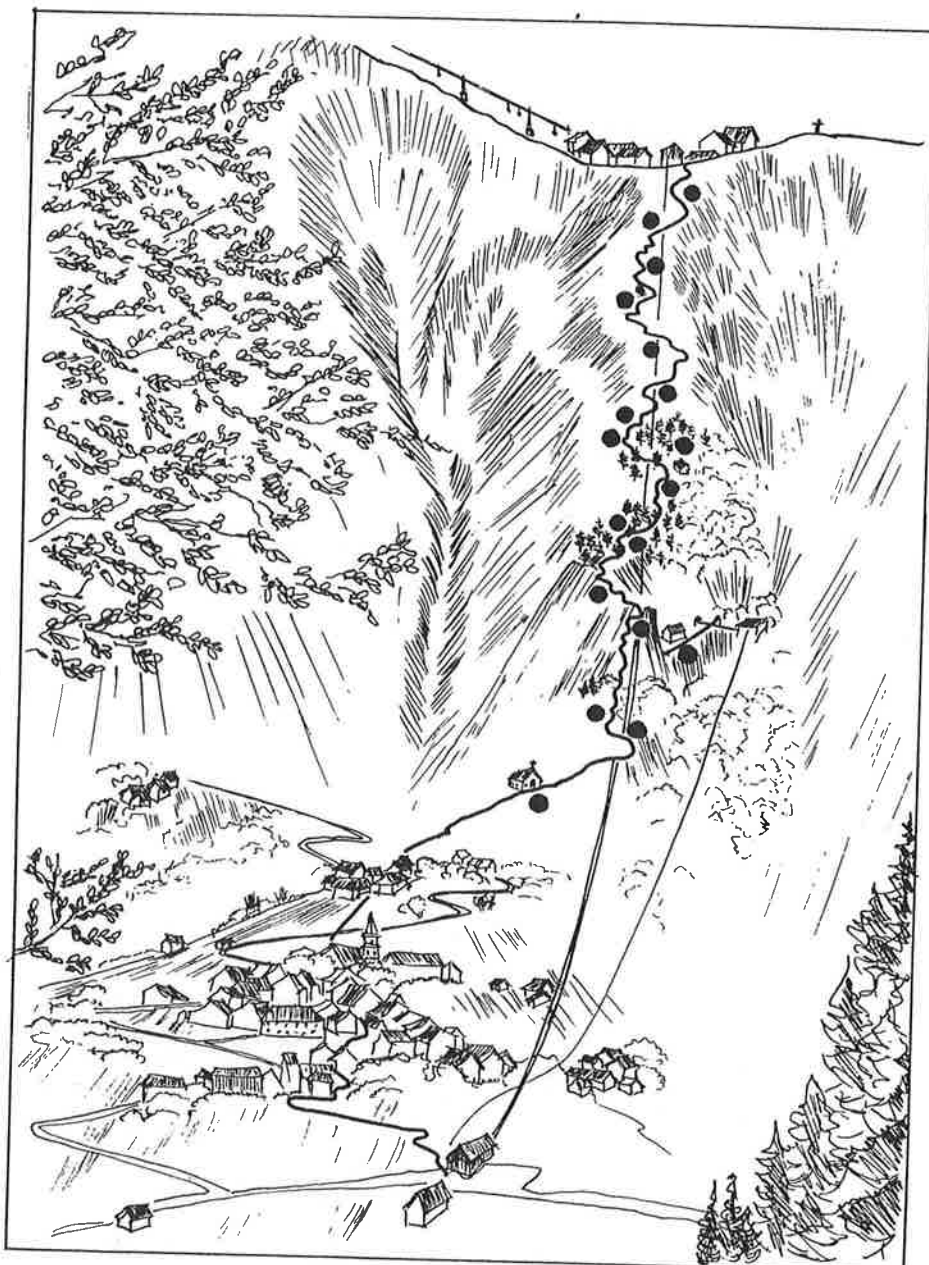
Chaque borne est constituée d'un carrelet en mélèze de 10 fois 10 centimètres et de 1,10 mètre de long. Il est enfoncé de 50 centimètres et bétonné dans le sol.

Les carrelets sont biseautés avec une plaque en aluminium verte et blanche sur laquelle est peint le numéro de la borne. Sur la partie verticale est fixée une plaque en stratifié, avec une sérigraphie verte et blanche "sentier de découverte du Vénéon"
